COMUNE DI CETARA

TORRENTE CETUS VALLONE AFFLUENTE LAVORI DI SISTEMAZIONE IDRAULICA 1° LOTTO

PROGETTO ESECUTIVO

Relazione tecnica illustrativa

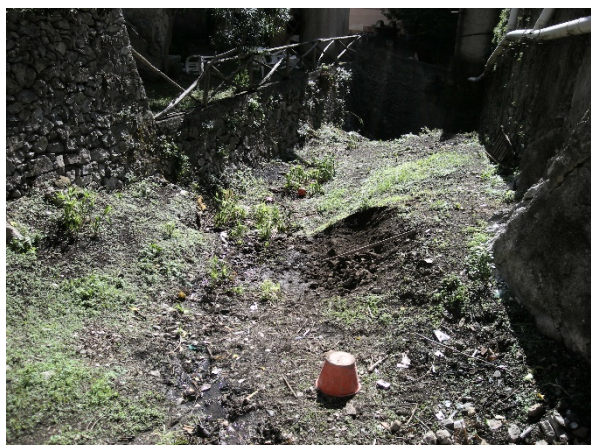
La parte terminale dell'impluvio, immediatamente a monte dell'abitato, è già stato oggetto di un intervento di bonifica montana, con la creazione di una zona di dissipazione e una piazza di deposito. La capacità di accumulo è tuttavia troppo esigua rispetto al trasporto detritico atteso in occasione degli eventi di piena.

Foto 1. Vista tratto terminale dell'impluvio prima dei recenti interventi di sistemazione.

- pulizia dell'alveo, con rimozione di rifiuti, taglio selettivo della vegetazione arborea e arbustiva esistente, rimozione dalle sponde e dagli alvei della vegetazione morta e di ostacolo al regolare deflusso delle acque;
- sistemazione dell'alveo a gradinata previa realizzazione di briglie in pietra di altezza non superiore a 1,5 m fuori terra, con distanza variabile in modo da assicurare la pendenza di equilibrio del fondo alveo;
- sistemazione delle sponde, mediante la realizzazione di vimate vive, accoppiato con geocomposito antierosivo in rete metallica a doppia torsione;
- installazione di una barriera in testa all'area di intervento, a monte di una briglia esistente in muratura per l'arresto selettivo di materiali vegetali e inerti trasportati dalla corrente in occasione di eventi di piena.

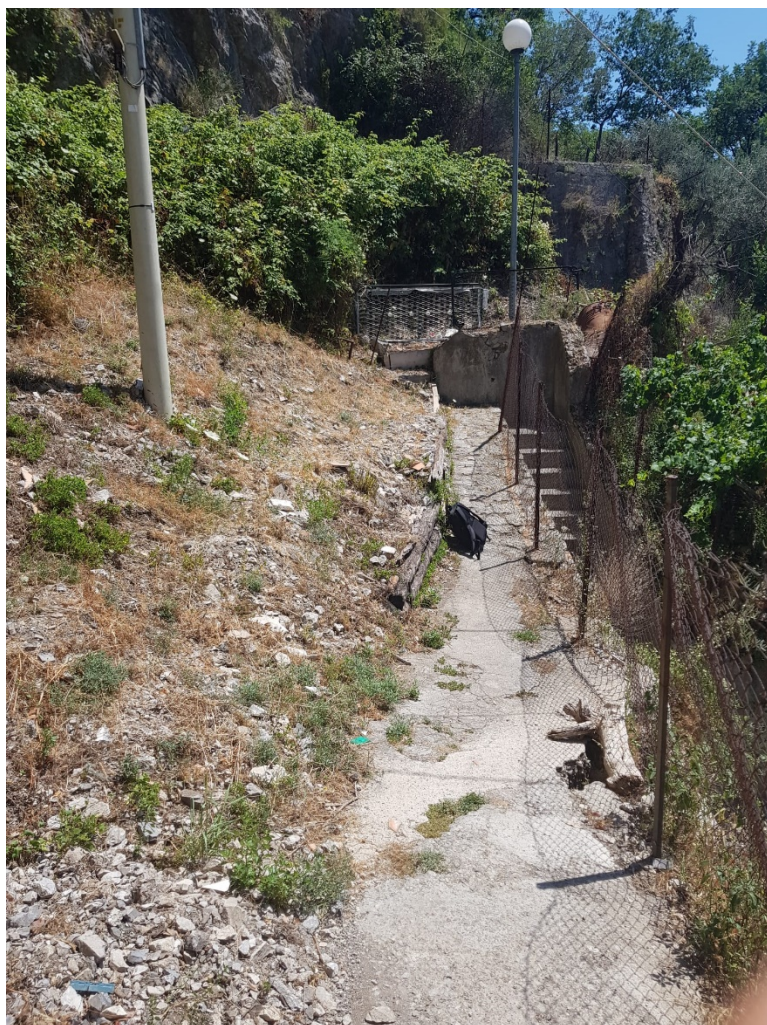
A monte del tratto urbano si riscontra la presenza di una briglia in muratura con gàveta a corda molle, presumibilmente realizzata nell'ambito degli interventi di sistemazione idraulico-forestale a seguito dell'alluvione del 1910. Il profilo della gàveta è stato alterato per agevolare il passaggio pedonale (foto 2). Una recinzione con rete è installata sul lato di valle della briglia.

Foto 2. Passaggio pedonale su antica briglia in muratura di Via Suora Chiara.

- rimozione di rete di recinzione su briglia e sua sostituzione con parapetto con montanti e correnti in acciaio inox, aventi forma tale da garantire una sezione idrica efficace al transito delle acque di piena;
- ripristino della forma originaria della gòveta sulla briglia;
- pulizia dell'alveo a monte, con rimozione di rifiuti, taglio selettivo della vegetazione arborea e arbustiva esistente, rimozione dalle sponde e dagli alvei della vegetazione morta e di ostacolo al regolare deflusso delle acque;
- realizzazione di briglie in pietra per la stabilizzazione del fondo alveo;
- sistemazione delle sponde, mediante la realizzazione di vimate vive;
- installazione di una barriera in testa all'area di intervento, a monte di una

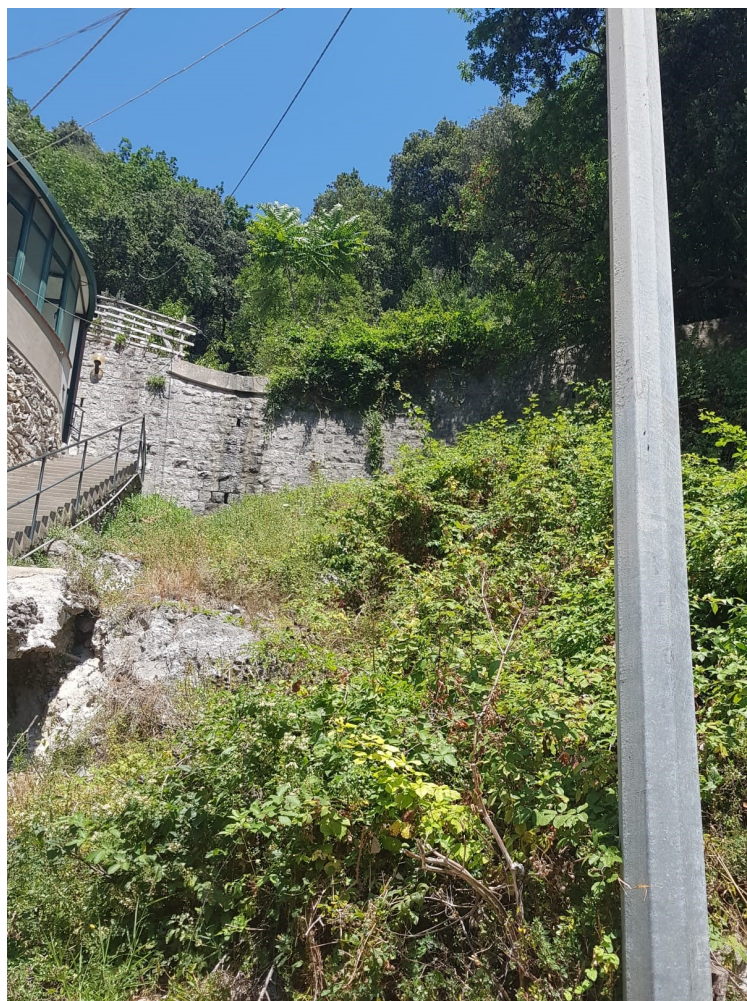
Ancora più a monte si registra la presenza di un'altra briglia in muratura che di fatto marca il confine con l'area boschiva sommitale.

Foto 3. Briglia in muratura nella parte sommitale.

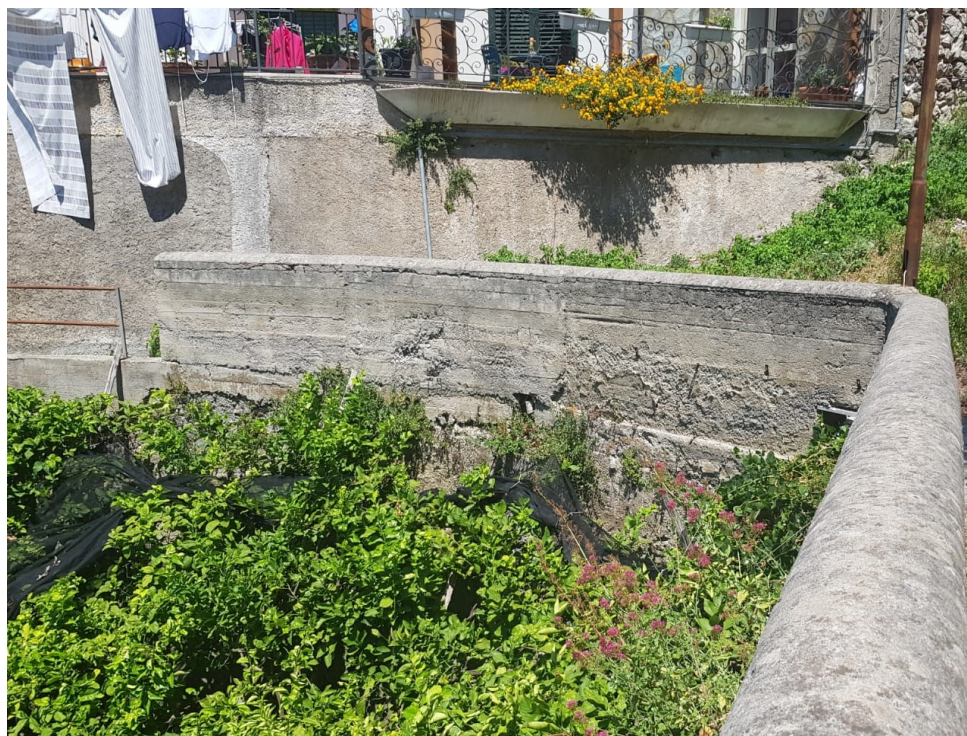
La continuità dell'alveo è di fatto interrotta dalla stessa Via Carcarella: si tratta di una via pedonale con fondo in cls delimitato in sinistra da un parapetto in cls (vedi Foto 4). Il sentiero pedonale corre su una grossa briglia in muratura con gàveta a corda molle, presumibilmente realizzata nell'ambito degli interventi di sistemazione idraulico-forestale a seguito dell'alluvione del 1910.

Di fatto il sentiero ha cancellato la configurazione originaria della gàveta. Attualmente le acque provenienti da monte hanno come unico punto di recapito una piccola apertura alla base del parapetto in destra idraulica.

Foto 4. Vista di Via Carcarella all'intersezione con l'omonimo impluvio.

- eliminazione di parapetto in cls sulla briglia esistente in muratura;
- risagomatura della pista in modo da ripristinare l'originario profilo della gàveta a corda molle sulla briglia;

- installazione di parapetto con montanti e correnti in acciaio inox, aventi forma tale da garantire una sezione idrica efficace al transito delle acque di piena;

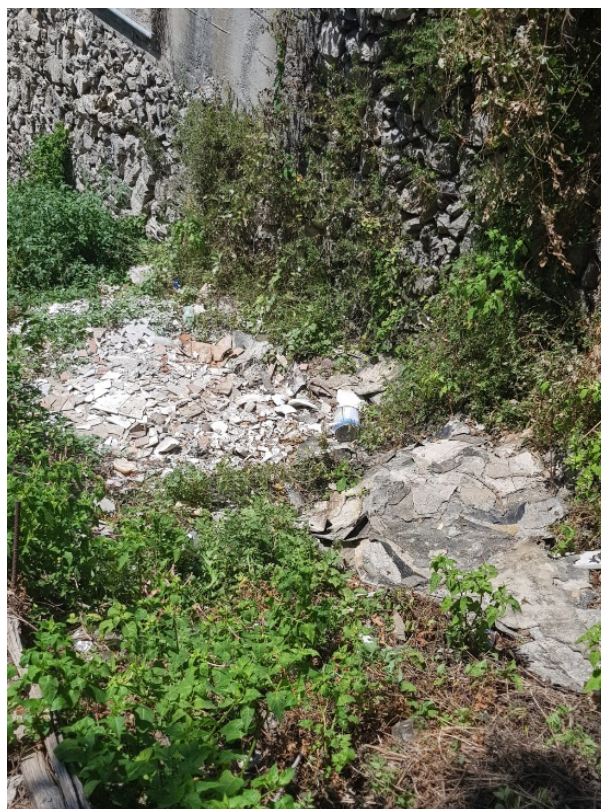
A monte l'alveo presenta depositi detritici instabili e rifiuti urbani, unitamente a vegetazione spontanea infestante.

Foto 5. Depositi detritici e rifiuti nel Vallone di Via Carcarella.

- rimozione di rifiuti nel tratto di monte e taglio della vegetazione infestante, rimozione dalle sponde e dagli alvei della vegetazione morta e di ostacolo al regolare deflusso delle acque;

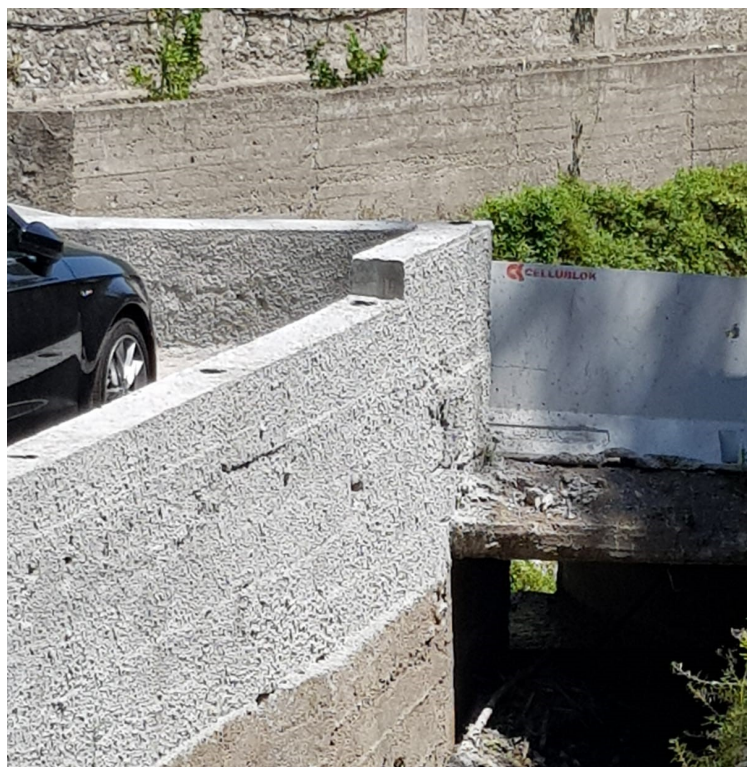
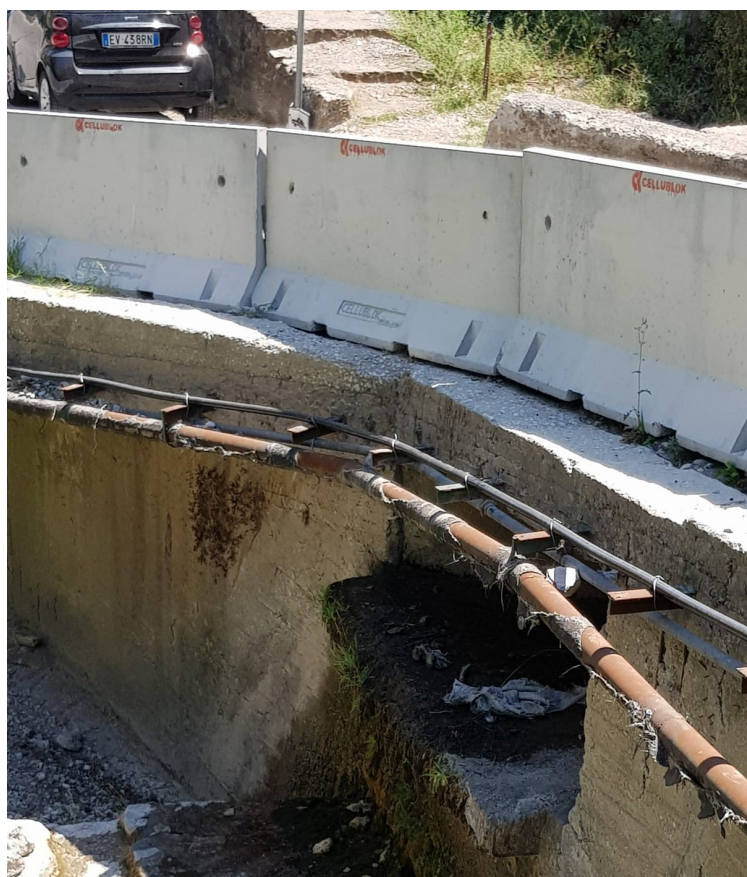
Il bacino sotteso dall'attraversamento di Via Cannillo in destra idraulica del Torrente Cetus ha una estensione di 53 ha. La criticità è rappresentata dalla ridotta sezione idraulica dell'attraversamento posto in adiacenza alla confluenza, come peraltro riscontrato in occasione dell'alluvione del 21 dicembre 2019.

Foto 6-7. Tratto tombato in corrispondenza della confluenza in destra idraulica.

In questo caso l'intervento consiste nell'adeguamento dell'attraversamento di Via Cannillo mediante:

- pulizia dell'alveo per un tratto di circa 200 metri, con taglio selettivo della vegetazione arborea e arbustiva esistente;

- stabilizzazione della coltre superficiale delle sponde con geocomposito antierosivo in rete metallica a doppia torsione;
- risagomatura dell'alveo previo approfondimento del tratto di monte, con scavo nella roccia calcarea;
- demolizione dell'attraversamento esistente;
- risagomatura dell'attraversamento esistente, previo scavo laterale e al fondo;
- ricostruzione dell'attraversamento mediante scatolare in c.a.;
- ripristino delle barriere di protezione danneggiate dall'alluvione e dei servizi tecnologici che attraversano la confluenza.
