COMUNE DI CETARA

TORRENTE CETUS VALLONE AFFLUENTE LAVORI DI SISTEMAZIONE IDRAULICA 1° LOTTO

PROGETTO ESECUTIVO

Relazione geologica e geopedologica

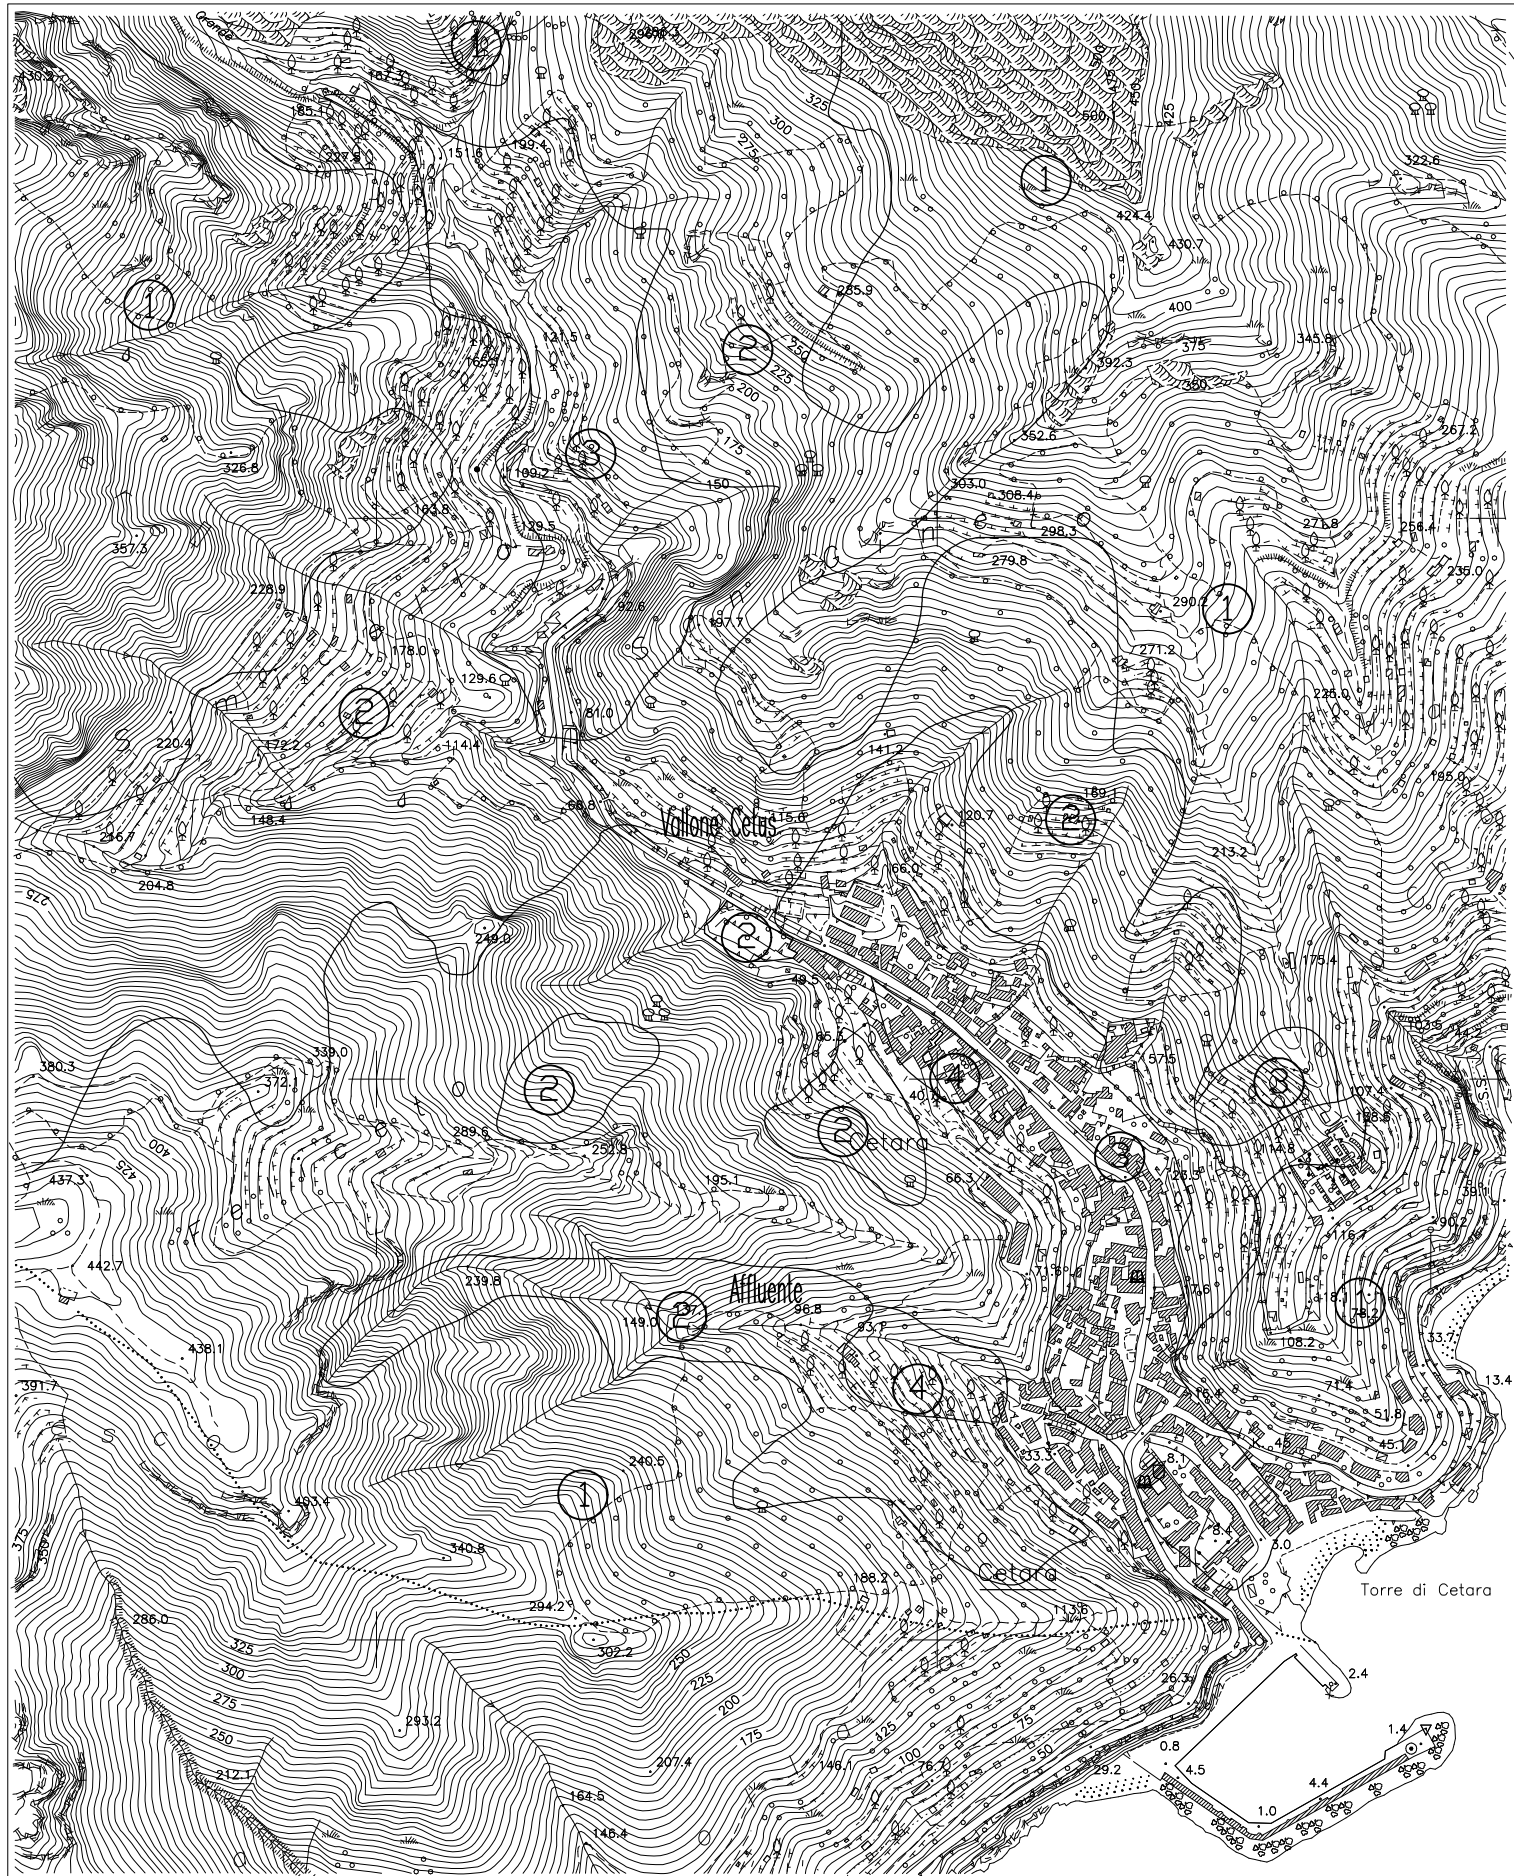
Carta delle Coperture

- ① Spessore della copertura prevalentemente detritica e piroclastica solitamente variabile tra 0 e 0,5 m
- ② Spessore della copertura prevalentemente detritica e piroclastica solitamente variabile tra 0,5 e 2 m
- ③ Spessore della copertura prevalentemente detritica e piroclastica solitamente variabile tra 2 e 5 m
- ④ Spessore della copertura prevalentemente detritica e piroclastica solitamente variabile tra 5 e 20 m

Nella CARTA DELLE COPERTURE sono state distinte quattro zone, dove sono presenti, al di sopra delle rocce carbonatiche di piattaforma, coperture prevalentemente detritiche e piroclastiche. Le zone sono: una, dove lo spessore della copertura solitamente è variabile tra 0 e 0.5m, una dove lo spessore solitamente è variabile tra

0.5 e 2m, un'altra dove lo spessore solitamente è compreso tra 2 e 5m ed una ultima zona, infine, dove lo spessore della copertura prevedibilmente è compreso tra 5 e 20m. Localmente, all'interno delle singole zone, possono riscontrarsi piccole aree non individualmente cartografabili, dove gli spessori delle coperture sono leggermente discordanti rispetto agli spessori caratteristici delle zone in cui ricadono. Nella CARTA GEOMORFOLOGICA sono stati segnati gli spartiacque superficiali (crinali) e sono state individuate le seguenti quattro zone: una zona di conoide alluvionale (in corrispondenza della porzione della Valle del Cetus più prossima al mare), una zona rappresentativa di un talus detritico-colluviale (sostanzialmente coincidente con il centro abitato), le zone di accumulo detritico-colluviale nelle quali a volte si notano forme legate a pregressi fenomeni di colate di fango ed, infine, le zone di conoide detritico-alluvionale.

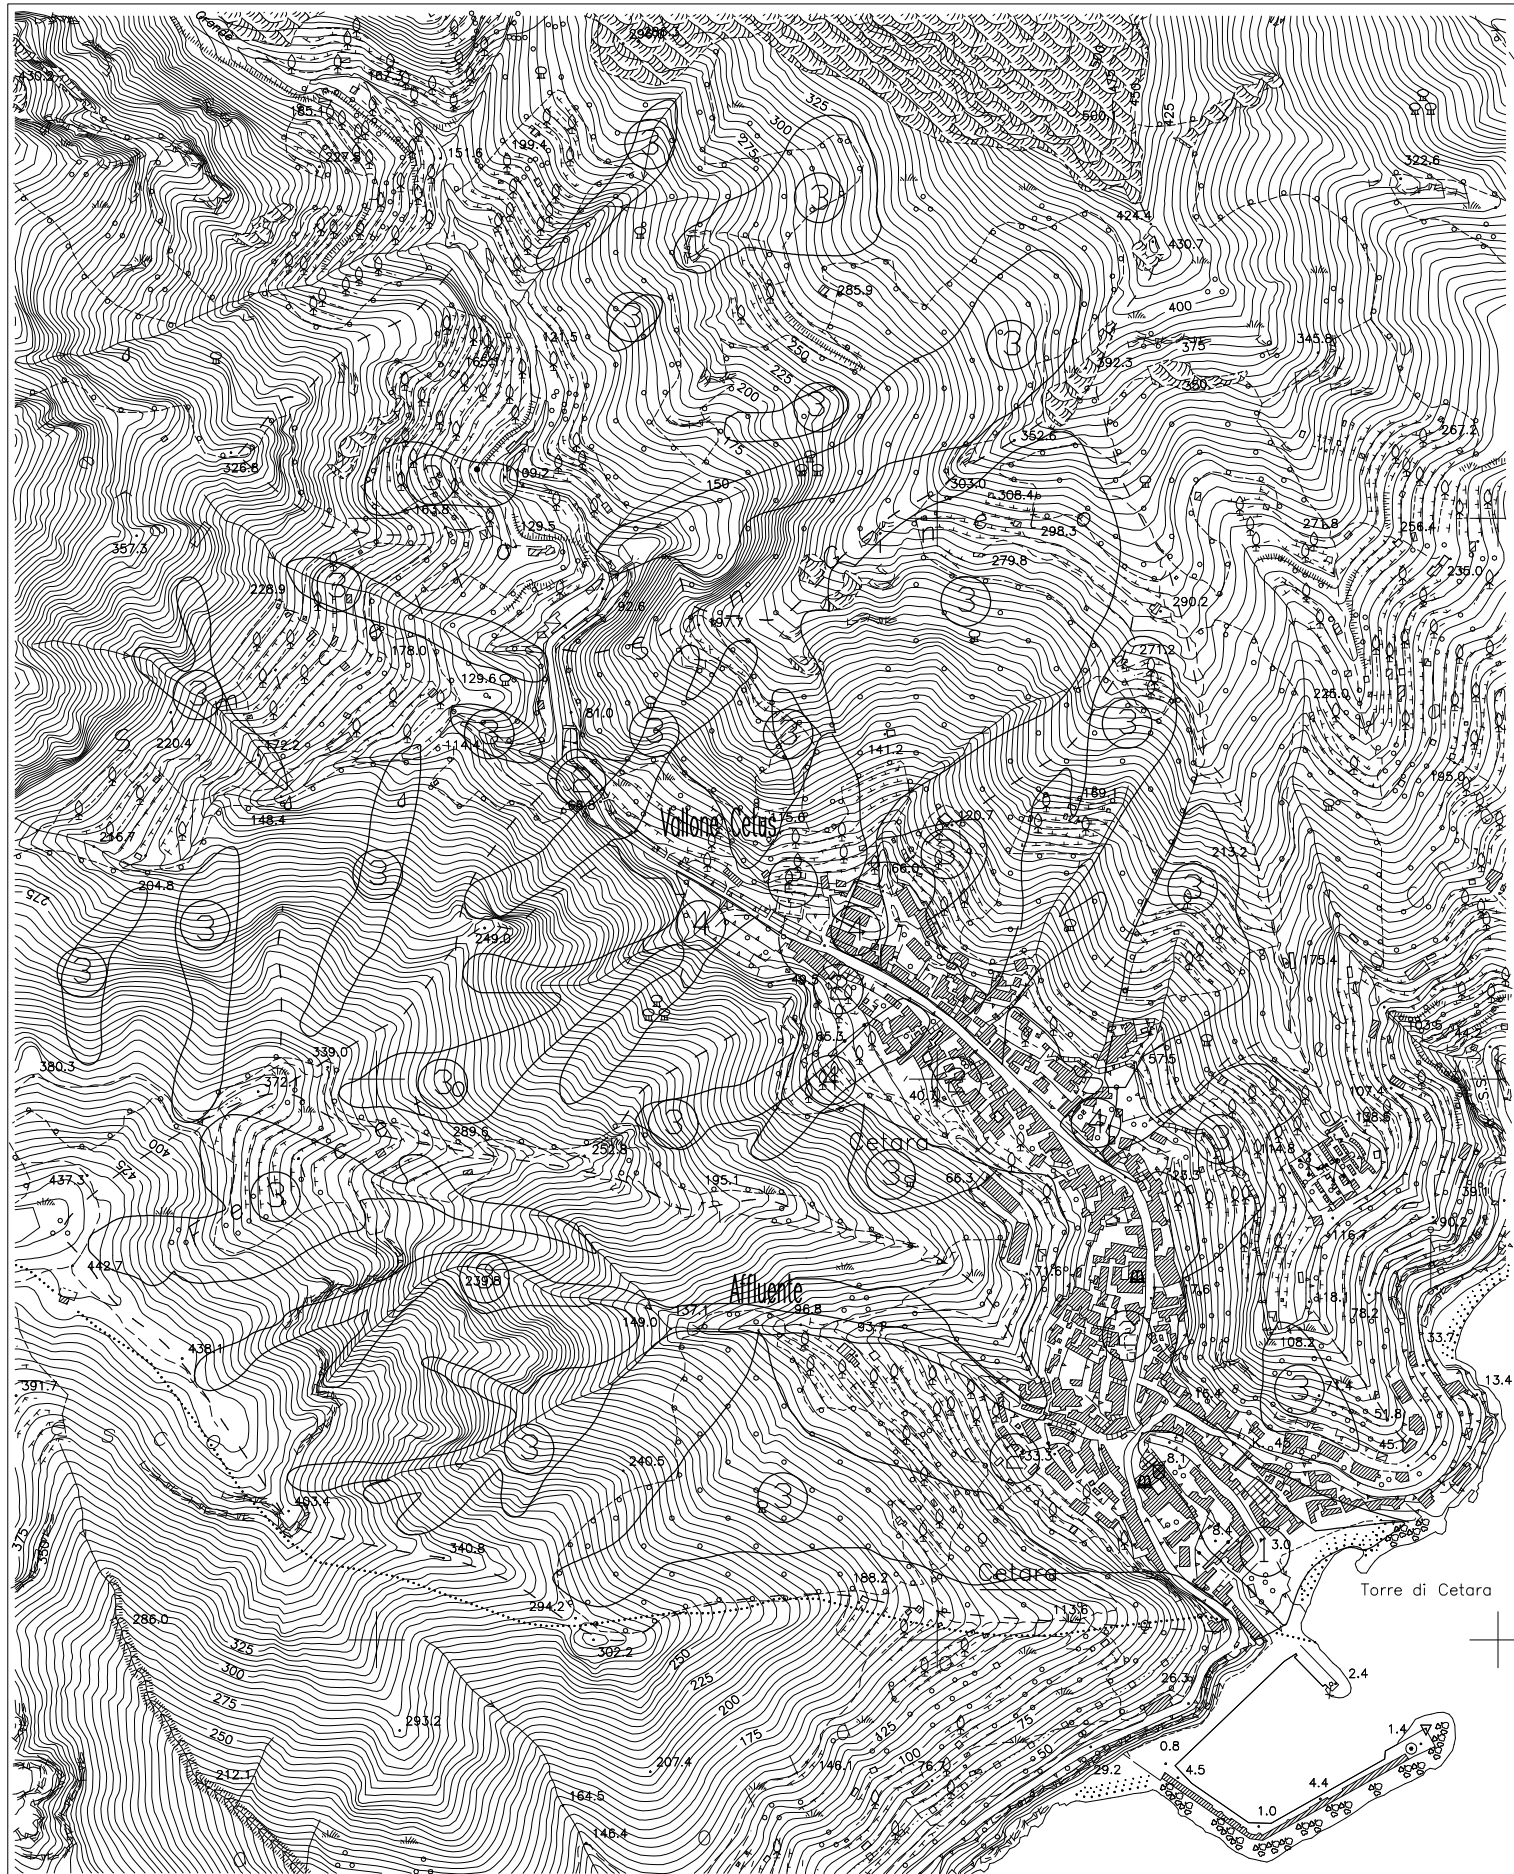
- ① Conoide alluvionale e spiaggia
- ② Talus detritico-colluviale
- ③ Accumulo detritico-colluviale di spessore variabile localmente; talvolta con evidenze morfologiche di pregresse colate di fango
- ④ Conoide detritico-alluvionale

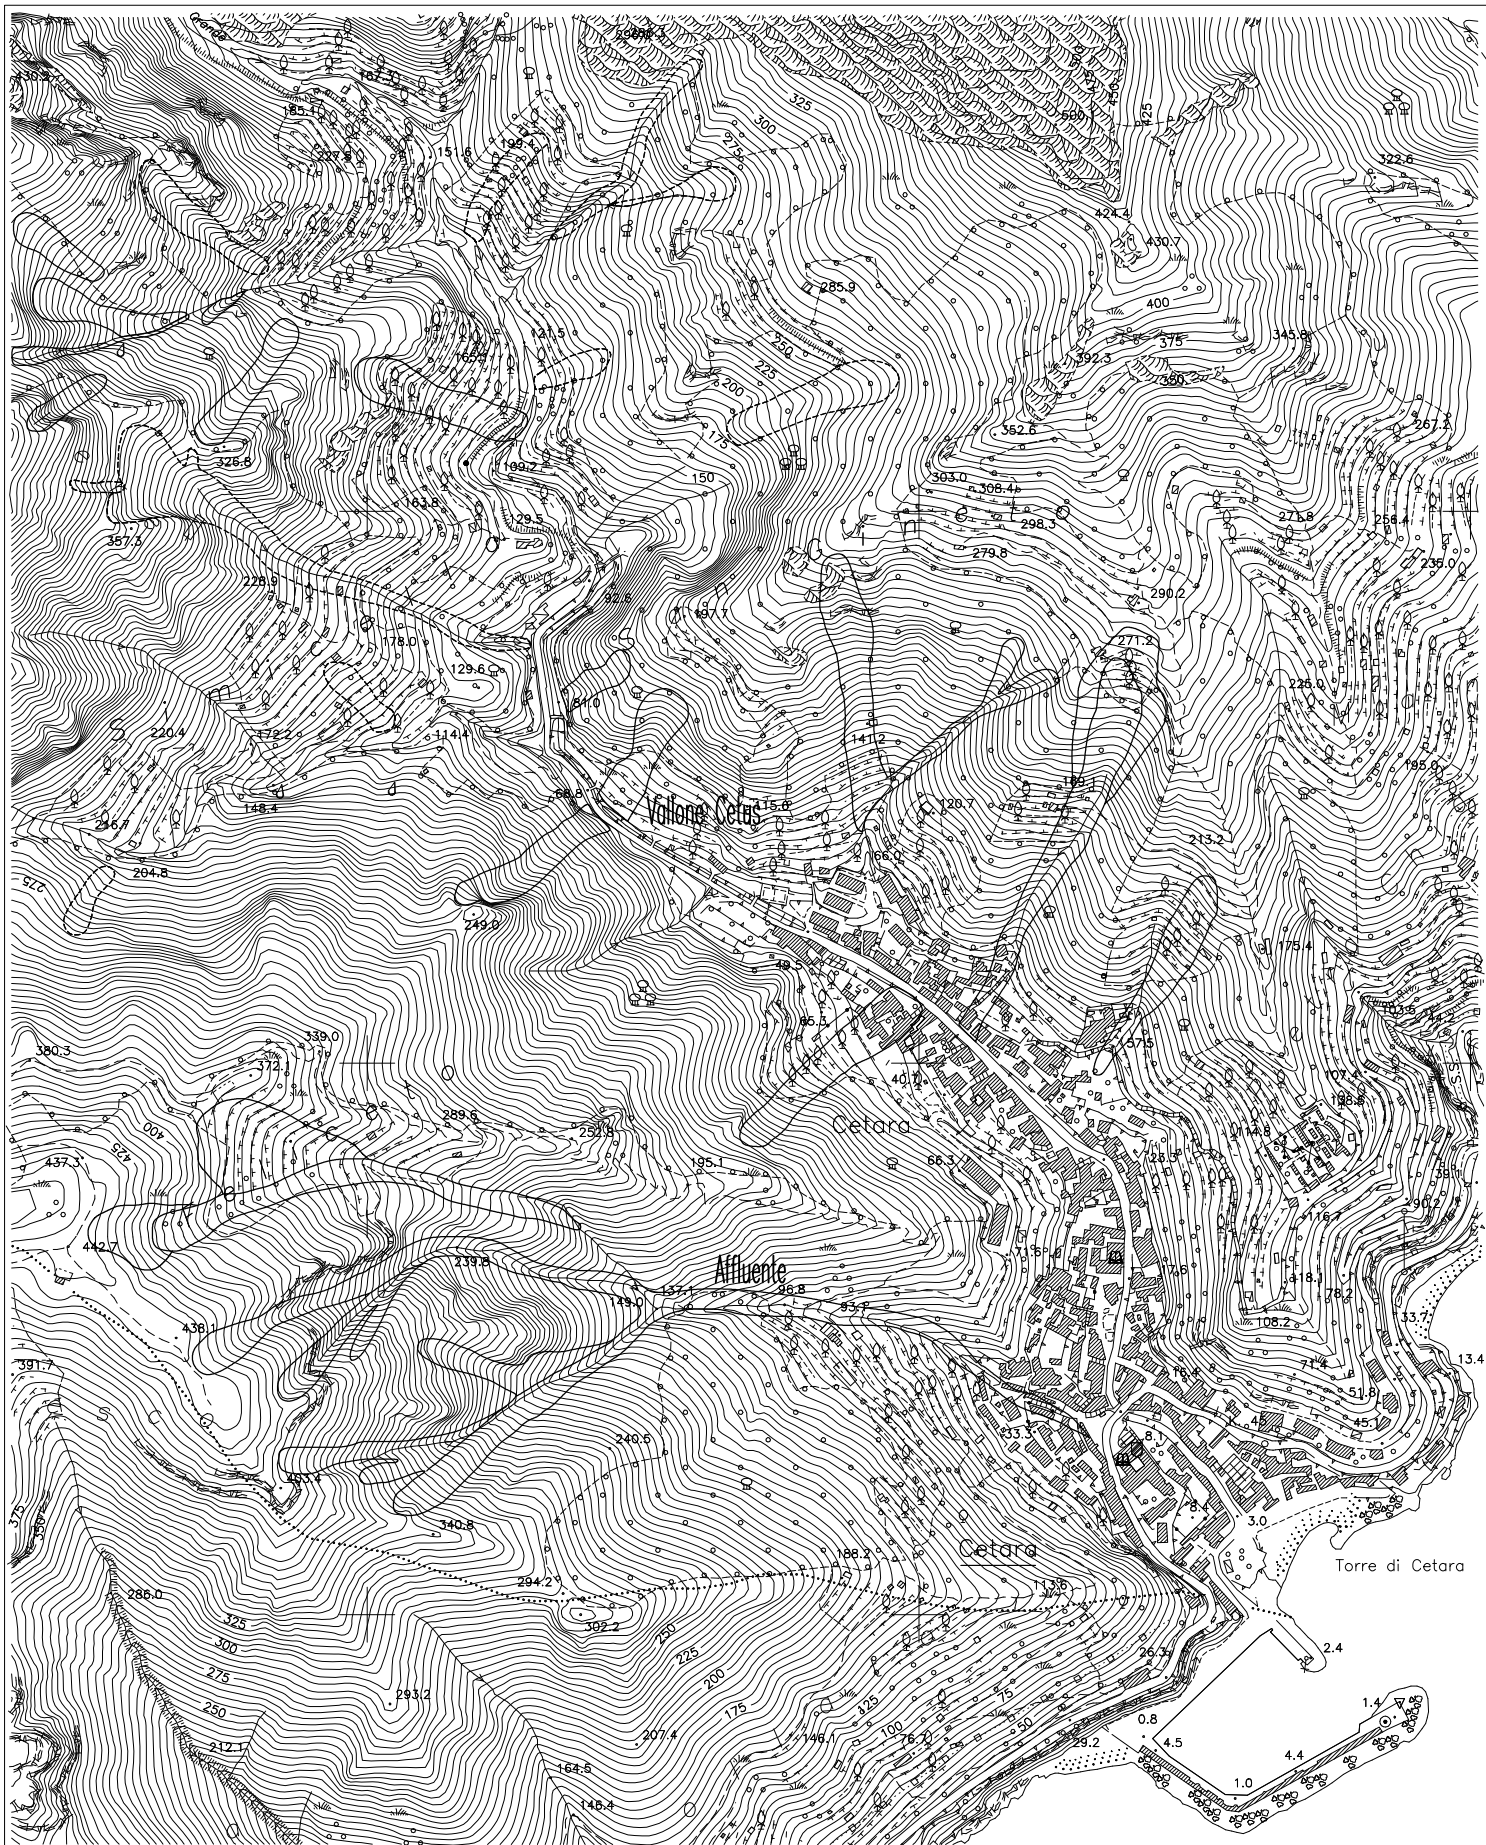
Carta dei Dissesti

Colata rapida di fango stabilizzata

Nella CARTA DEI DISSESTI sono state segnate le zone interessate da colate di fango, suddividendole in zone interessate da colate quiescenti e in zone interessate da colate stabilizzate.
